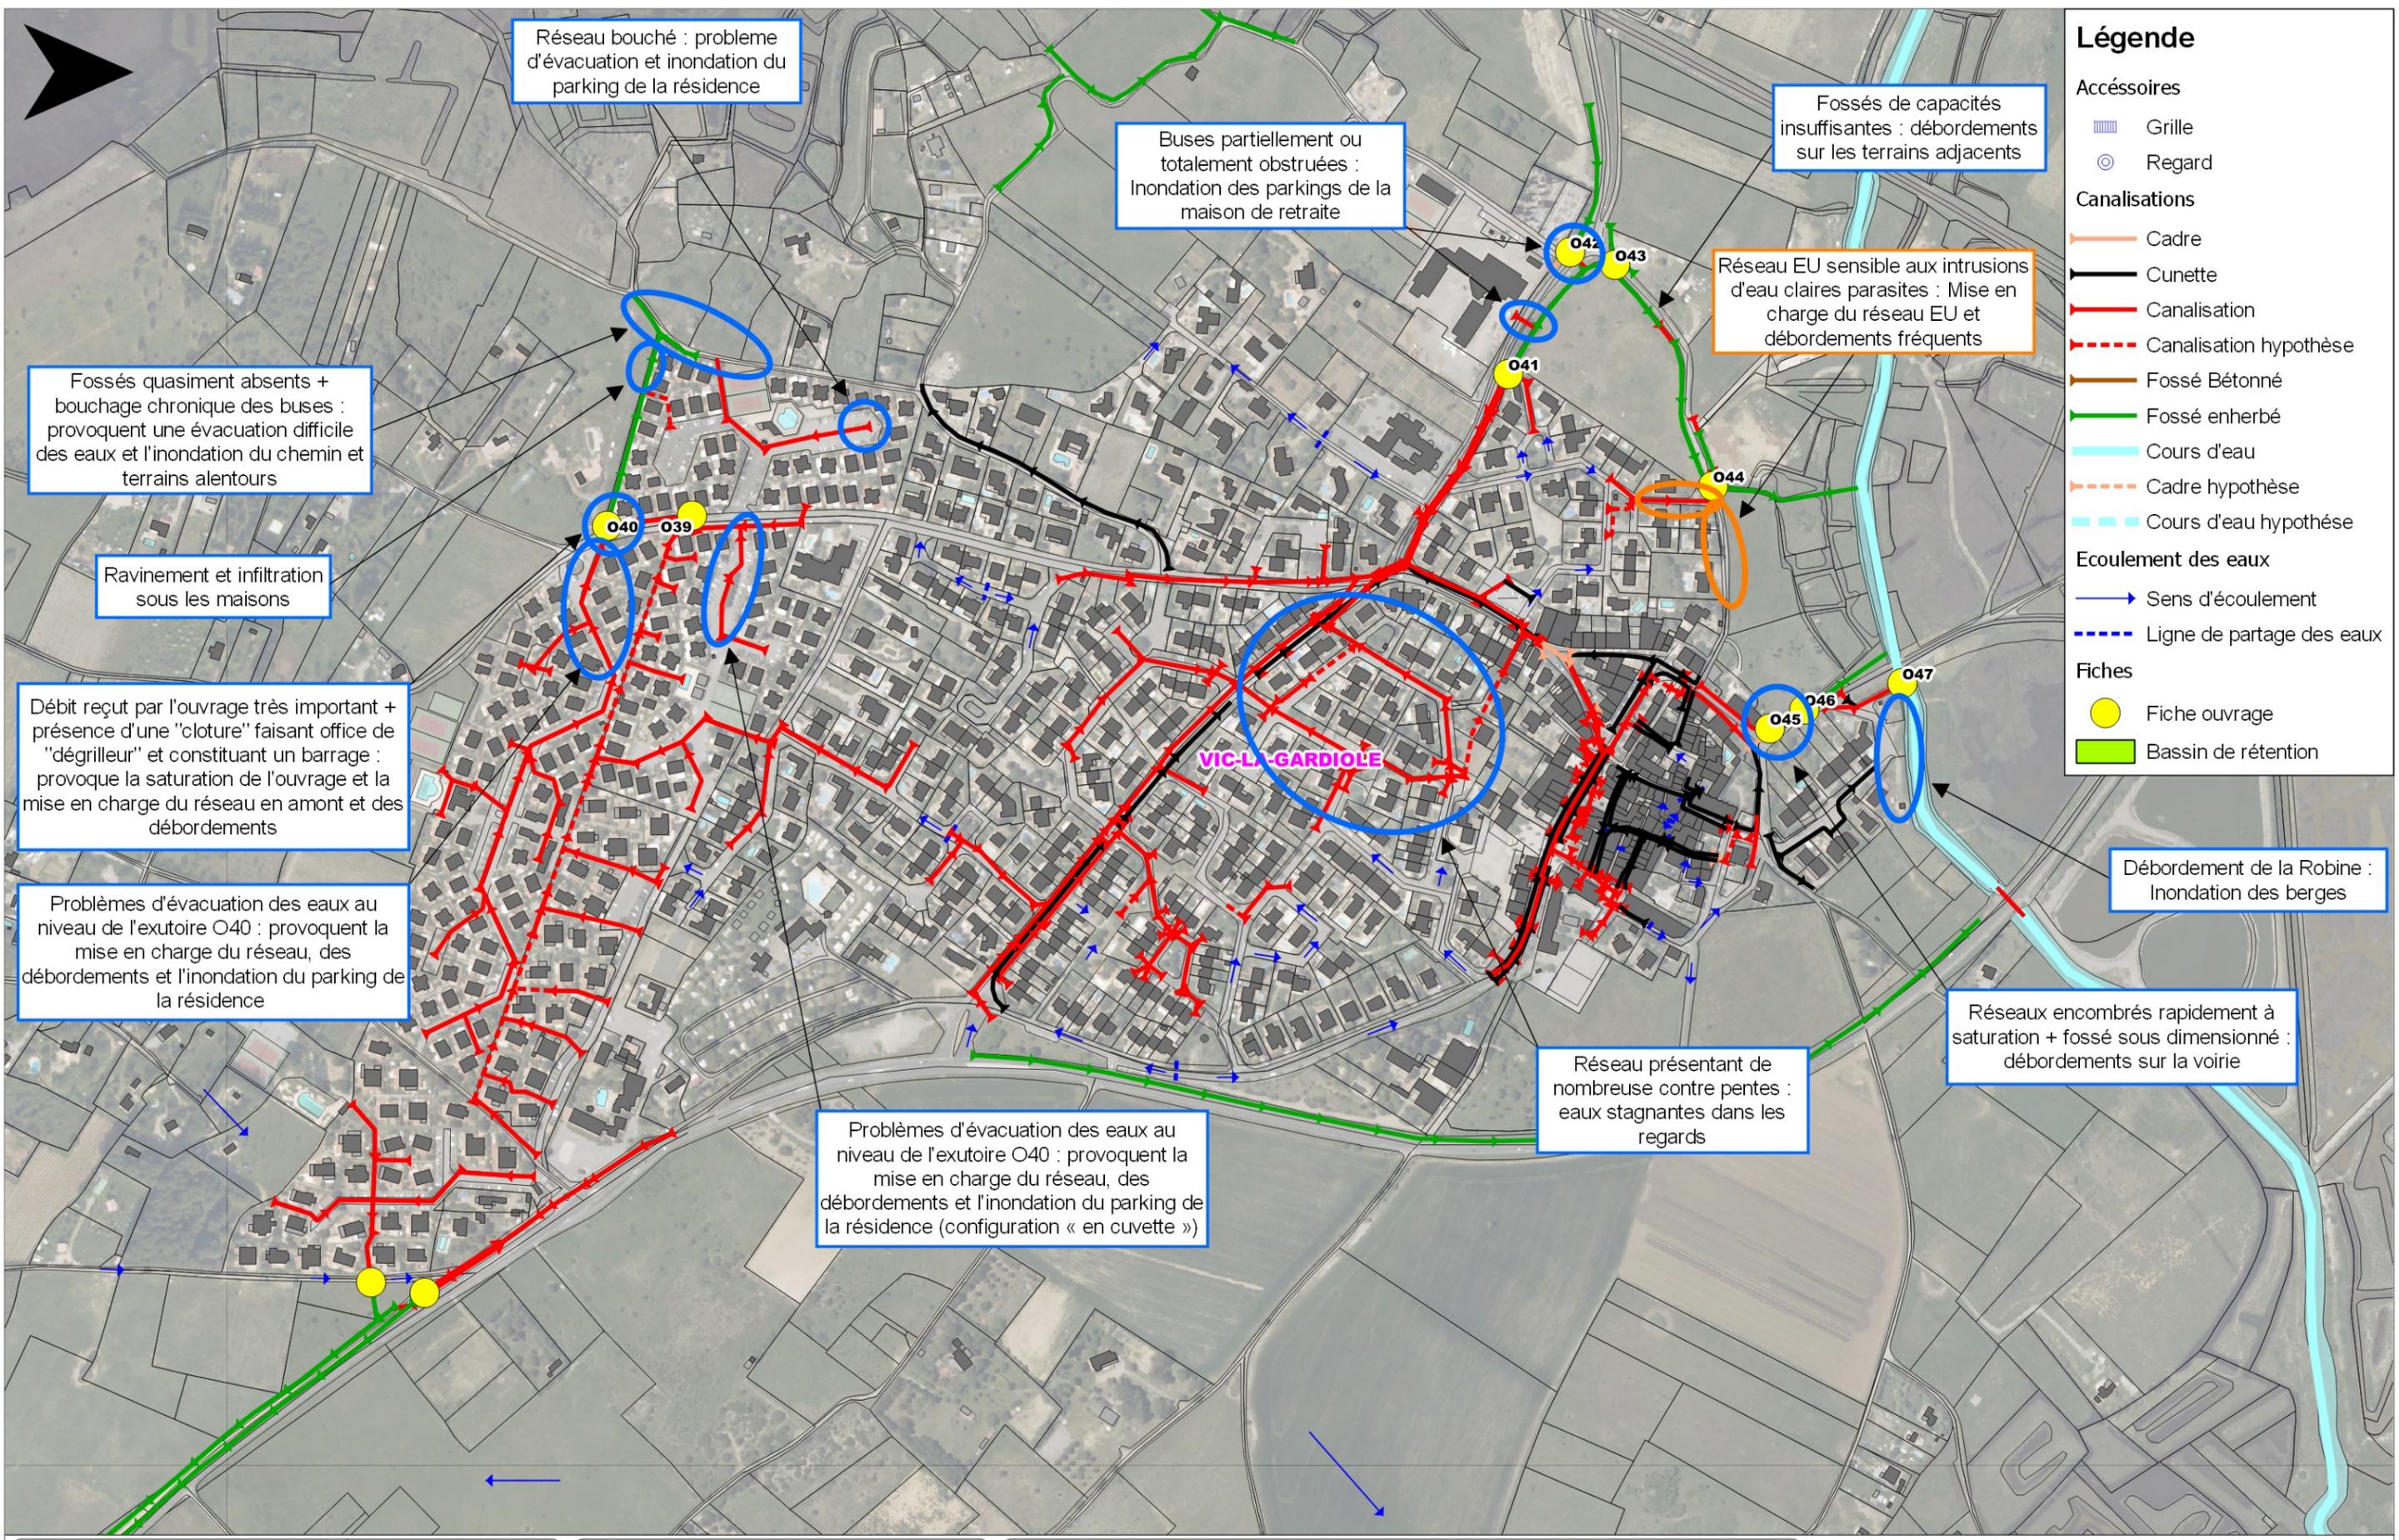
Réseau bouché : problème d'évacuation et inondation du parking de la résidence

Buses partiellement ou totalement obstruées : Inondation des parkings de la maison de retraite

Fossés de capacités insuffisantes : débordements sur les terrains adjacents

Réseau EU sensible aux intrusions d'eau claires parasites : Mise en charge du réseau EU et débordements fréquents

Fossés quasiment absents + bouchage chronique des buses : provoquent une évacuation difficile des eaux et l'inondation du chemin et terrains alentours

Ravinement et infiltration sous les maisons

Débit reçu par l'ouvrage très important + présence d'une "cloture" faisant office de "dégrilleur" et constituant un barrage : provoque la saturation de l'ouvrage et la mise en charge du réseau en amont et des débordements

Problèmes d'évacuation des eaux au niveau de l'exutoire O40 : provoquent la mise en charge du réseau, des débordements et l'inondation du parking de la résidence

Problèmes d'évacuation des eaux au niveau de l'exutoire O40 : provoquent la mise en charge du réseau, des débordements et l'inondation du parking de la résidence (configuration « en cuvette »)

Réseau présentant de nombreuses contre pentes : eaux stagnantes dans les regards

Réseaux encombrés rapidement à saturation + fossé sous dimensionné : débordements sur la voirie

Débordement de la Robine : Inondation des berges
