Communes de Mireval et Vic la Gardiole

## Schémas Directeurs de Gestion des Eaux Pluviales

### Phase 1 : Etat des lieux et diagnostic patrimonial

Décembre 2015

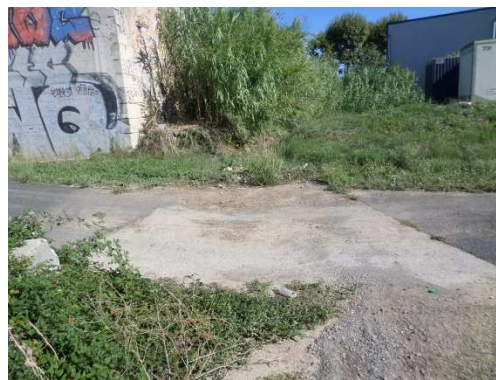
Figure 61 : La Canabière au niveau du passage sur le chemin de la Tieulière

Le tracé du cours d'eau présente un angle droit. Une partie des eaux a buté sur les berges et a débordé

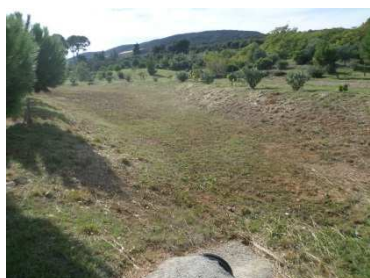
Figure 72 : Vue du bassin de rétention BR7 – depuis les buses d'entrée

Il est à noter qu'une des buses de sortie du bassin est en connexion avec le réseau pluvial de la résidence des Jardins de la Robine. Ainsi, d'après les informations recueillies auprès des riverains, lorsque le niveau de la Robine est haut et que le réseau pluvial des Jardins de la Robine se met en charge, une partie des eaux pluviales s'orienterait vers le bassin. Le fonctionnement se ferait alors en sens inverse et ce dernier se remplirait via une des sorties en Ø200.
