Communes de Mireval et Vic la Gardiole

## Schémas Directeurs de Gestion des Eaux Pluviales

### Phase 1 : Etat des lieux et diagnostic patrimonial

Décembre 2015

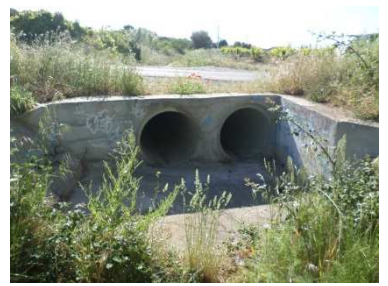
- **La Fontaine Sorbière** qui traverse l'extrémité Est de la partie urbanisée de la commune garde sur tout son cours un profil de type fossé enherbé. La valeur écologique de ce cours d'eau temporaire est faible. La commune entretient régulièrement ce ruisseau (débroussaillage manuel).

Figure 24 : La Font Sorbière, en aval de la RD612

Figure 25 : La Font Sorbière au niveau du la rue des oliviers

Figure 26 : Traversée du chemin de Recouly

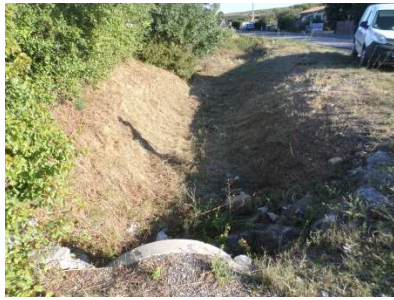
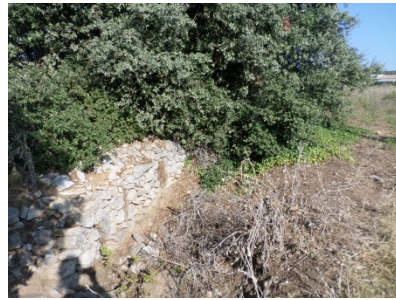
On le retrouve plus en aval, le long du lotissement de la Condamine. Il présente sur cette portion une typologie de fossé enherbé, peu entretenu et peu marqué.

Figure 32 : Le Devès en amont du rond-point des 4 chemins

Figure 33 : Le Devès, en amont de la voie ferrée

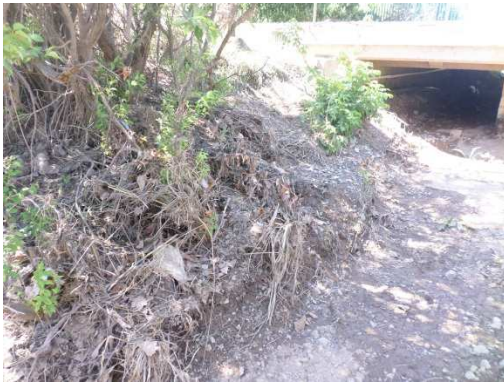
En effet, il est à noter que seuls certains tronçons du réseau se mettent en charge et débordent lors de violents événements pluvieux. C'est ce qui a pu être relevé lors des visites terrain effectuées fin août juste après les épisodes pluvieux intenses du 22 et 23 Août 2015 (127 mm de pluie en 3 heures, dont 85 mm en 1 heure au plus fort des précipitations).

Figure 56 : La Courren au niveau de son passage sous la voie ferrée

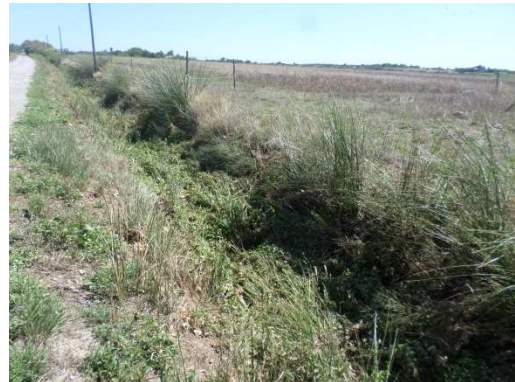
Figure 57 : La Courren en aval de la RD116E3

Les laisses de crue sont bien visibles sur les berges du ruisseau et sur les talus.

Les laisses de crue montrent que le ruisseau a débordé sur le chemin et dans le champ à côté.

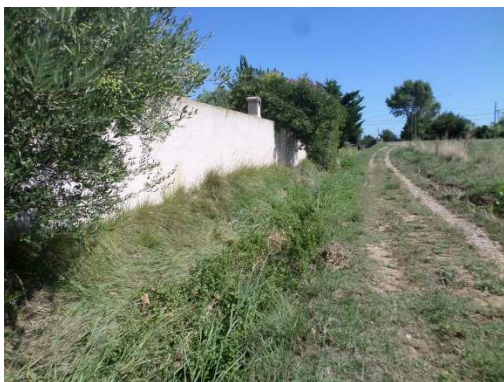
Figure 58 : La Courren en amont du passage sous la voie ferrée

Le ruisseau a débordé et des ruissellements ont eu lieu sur le chemin en terre.

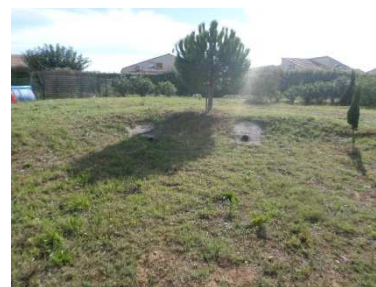
- **Résidence Les Fontaines** : derrière les habitations. Ce bassin de rétention (BR7) reçoit les eaux issues de la voirie et du parking de la résidence des Fontaines. Il est à noter que les évacuations de ce bassin (3 buses en Ø200) semblent présenter un fil d'eau plus haut que celui des buses d'entrée dans le bassin. Le bassin doit donc certainement se mettre en charge avant que le bassin se vide via ces petites buses. L'évacuation des eaux en fond de bassin doit se faire par infiltration.

Figure 74 : Vue des 3 buses de sortie du bassin de rétention

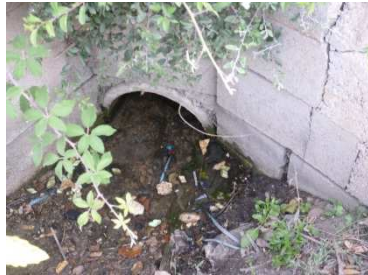
Il est toutefois à noter qu'un rejet suspect a été repéré sur la zone des Masques, au niveau de l'ouvrage O36.

Ce rejet suspect était mal odorant. La présence d'un mur et d'une propriété privée clôturée ne nous a pas permis de vérifier s'il s'agissait d'un rejet d'eaux usées. Toutefois, nous avons pu noter la présence d'un poste de refoulement des eaux usées à proximité immédiate de ce rejet suspect. Dans le cas où ce rejet se révélerait avéré, **des mesures devront être prises**.

Figure 81 : Rejet suspect dans le fossé enherbé

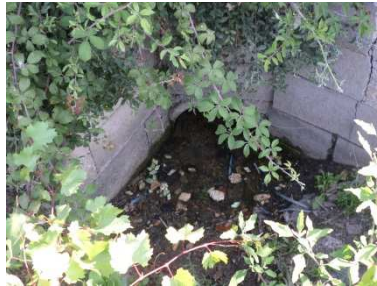
Figure 82 : Arrivée Rejet suspect dans le fossé enherbé

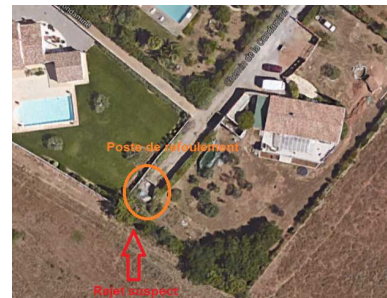
Figure 83 : Localisation du rejet suspect

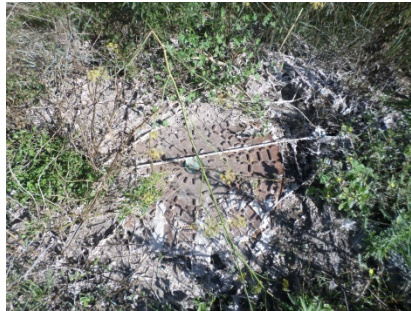
Par ailleurs, Au niveau du Moulin à Huile, le réseau d'assainissement semble être sensible aux **intrusions d'eau claires parasites par temps de pluie**. Il nous a en effet été signalé que le réseau se mettait régulièrement **en charge** sur ce secteur, ainsi que le long du chemin Bas de Saint Georges. **Lors des débordements du réseau EU, les rejets se font directement dans les fossés enherbés, puis rejoignent la Robine.**

**Nota** : lors de notre passage sur le terrain juste après les forts orages du 22 et 23 août 2015, nous avons pu repérer les traces de la mise en charge du réseau d'assainissement et ses débordements.

*Figure 84 : Traces du débordement du regard de visite sur le réseau d'assainissement, chemin Bas de Saint Georges*

Une étude, pilotée par Thau Agglo, est actuellement en cours (réalisée par Prima). Les travaux devraient être réalisés courant 2016.

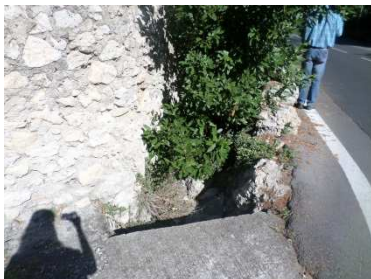
Lors de notre passage juste après les intenses pluies des 22 et 23 août 2015, nous avons pu noter que le fossé avait **débordé sur la voirie**, au niveau du débouché de l'ouvrage cadre (cf. Fiche O45).

Figure 90 : Débouche du cadre (ouvrage O45)

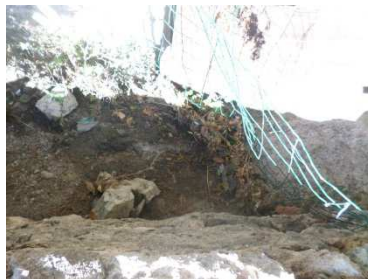
Figure 91 : Fossé de capacité insuffisante

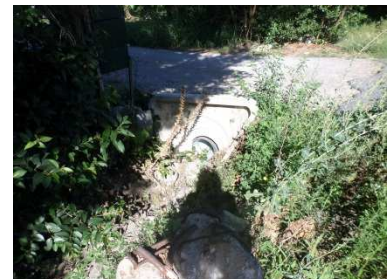
Par ailleurs, la buse en Ø300 permettant l'accès aux habitations située plus en aval apparaît bien sous dimensionnée, puisque les écoulements sont passés par-dessus.

Figure 92 : Buse en Ø300 insuffisante (ouvrage 46)

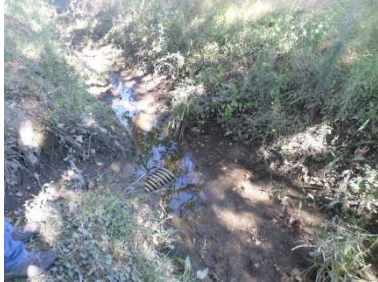
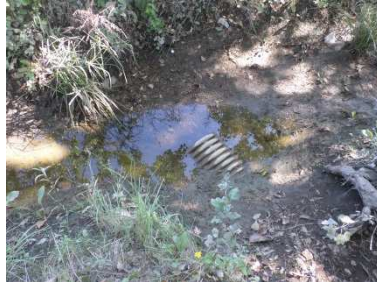
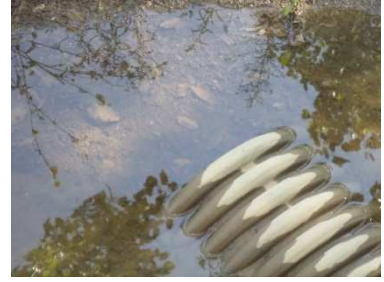
- Une première buse, traverse la RD114E3 et se jette dans le fossé enherbé longeant la route départementale. Lors de nos passages sur le terrain, le débouché de cette buse était soit non visible, soit quasi totalement obstrué. L'évacuation des eaux pluviales ne se faisant pas correctement, cela explique la mise en charge du réseau et les débordements sur le parking de l'entrée de la maison de retraite.

Figure 94 : Débouché de la 1<sup>ère</sup> buse dans le fossé enherbé

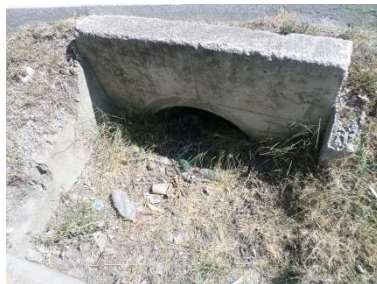
- Une seconde buse, au niveau de l'ouvrage O42, elle aussi partiellement bouchée en amont et en aval de la traversée de la RD114E3.

Figure 98 : Ouvrage O42 (partiellement bouché)

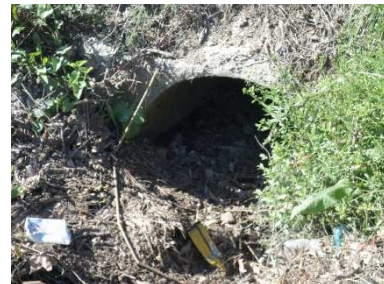
Figure 99 : Débouché de la 2<sup>ème</sup> buse dans le fossé enherbé (partiellement bouchée)

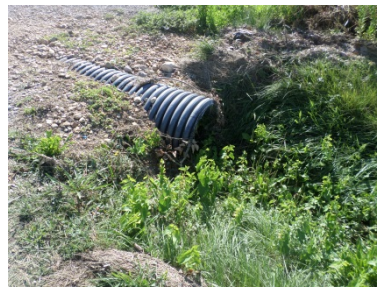
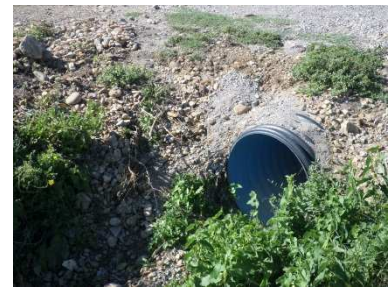
Il est à noter que ces fossés semblent de **capacités insuffisantes**. En effet, lors de notre passage sur site, juste après les intenses épisodes pluvieux du 22 et 23 août 2015, nous avons vu voir des laisses de crues prouvant que les fossés ont **débordés** sur la chaussée lors de ces intempéries. De même, au niveau de l'ouvrage O44, on pouvait bien voir que les eaux pluviales étaient passées par-dessus ce dernier.

Figure 101 : Buse sous dimensionnée – les eaux pluviales sont passées par-dessus

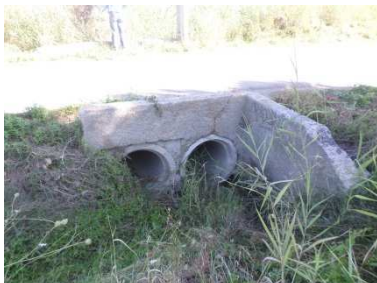
Figure 103 : Ouvrage de franchissement du Chemin Bas de Saint Georges (O44)

Enfin, il est prévu de **reprendre l'ouvrage O44** en mettant en œuvre un cadre de 1,00 x 0,75 m de section.

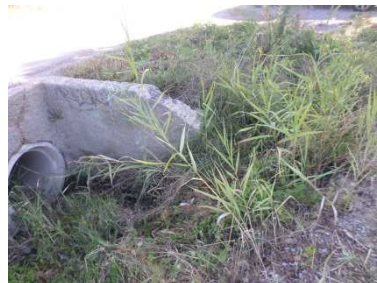
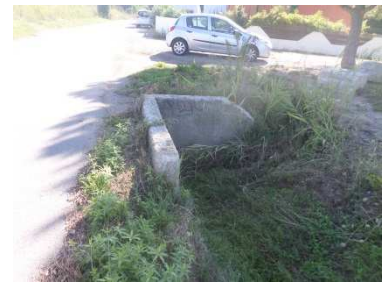
Figure 104 : Ouvrage de franchissement (O44) – les eaux pluviales sont passées par-dessus

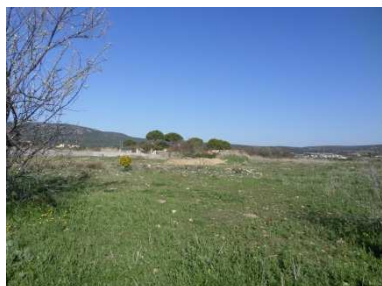
A l'aval de cet ouvrage, les eaux pluviales rejoignent la Robine, via un fossé enherbé conséquent et généralement en eau. Les deux terrains de part et d'autre de cet important fossé enherbé servent de **zone d'expansion de crue** et sont ainsi régulièrement inondés.

Figure 109 : Terrain jouxtant le fossé et servant de zone d'expansion de crue

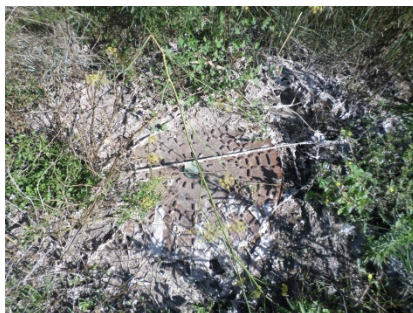
**Nota** : lors de notre passage sur le terrain juste après les forts orages du 22 et 23 août 2015, nous avons pu repérer les traces de la mise en charge du réseau d'assainissement et ses débordements.

Figure 115 : Traces du débordement du regard de visite sur le réseau d'assainissement, chemin Bas de Saint Georges

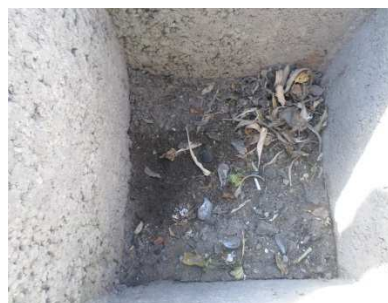
Il est à noter que le réseau pluvial implanté sur la partie Nord de la résidence est bien **obstrué**. En particulier, **le réseau est totalement bouché au niveau de la grille de tête**. Cela entraîne des problèmes d'évacuation des eaux et l'inondation du parking.

Figure 118 : Evacuation complètement bouchée

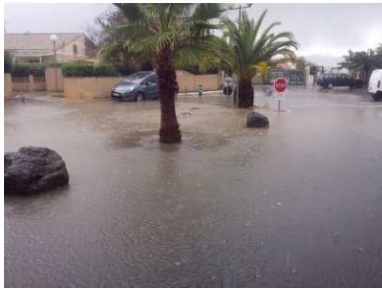
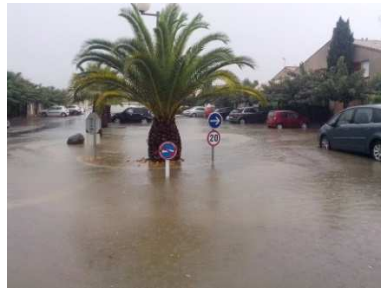
La configuration du parking « en cuvette » et les problèmes d'évacuation au niveau de l'exutoire Rue des Cresses (exutoire pluvial saturé, recevant toutes les eaux pluviales issues de la rue des Cresses, et des résidences de Laval et des Cabrols), provoque une mise en charge du réseau, des débordements et l'inondation du parking de la résidence.

Figure 119 : Inondation du parking \_ automne 2014

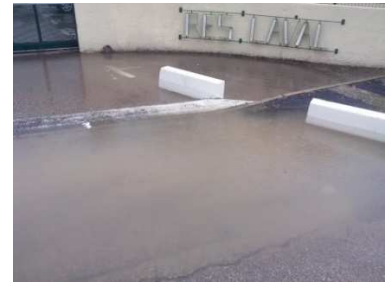
Figure 121 : Inondation de l'entrée de la résidence \_ automne 2014

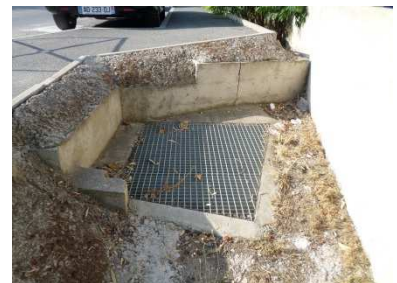
Figure 127 : Exutoire de la grille R295, de l'autre côté de la rue des Cresses (ouvrage O39)

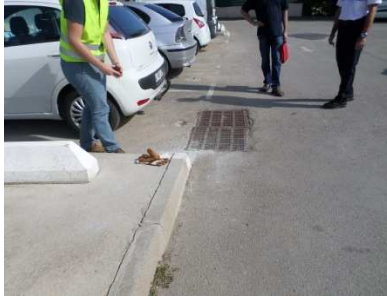
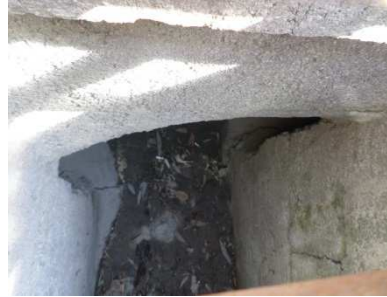
Dans l'emprise de la résidence, le réseau pluvial est globalement en bon état et malgré quelques dépôts, ne semble pas faire l'objet de bouchage ou d'obstructions.

Toutefois, la **saturation de l'exutoire** (ouvrage O40) peut entraîner la **mise en charge** du réseau et des **débordements à l'entrée de la résidence, sur le parking**.

Figure 128 : Grille pluviale à l'entrée de la résidence des Cabrols

Figure 129 : Buse en Ø600 mm, à l'entrée de la résidence des Cabrols

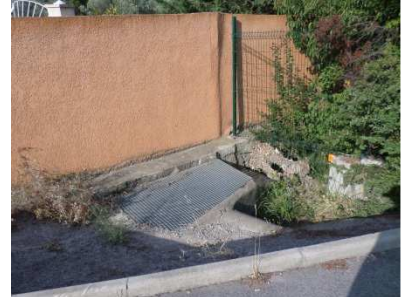
Figure 130 : Exutoire Rue des Cresses (ouvrage O40)

Cette accumulation de déchets fait barrage et augmente ainsi le phénomène de mise en charge au niveau de l'ouvrage O40 et les débordements.

**L'évacuation des eaux pluviales pose ainsi problème ici, et provoque la mise en charge de tous les réseaux pluviaux en amont, ainsi que des débordements (entrée de la résidence Laval notamment).**

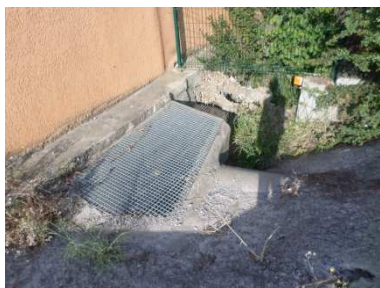
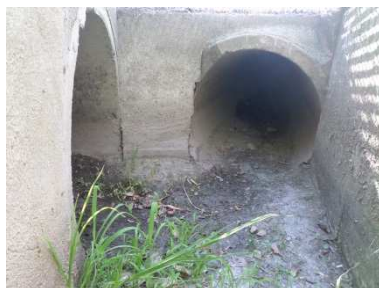
Figure 131 : Ouvrage O40 – débouché des réseaux pluviaux de la rue des Cresses et de la résidence Les Cabrols

Figure 132 : Ouvrage O40 - débouché des réseaux pluviaux de la rue des Cresses et de la résidence Les Cabrols

Figure 133 : Ouvrage O40 – débouché des conduites dans un fossé enherbé – clôture faisant office de « dégrilleur »

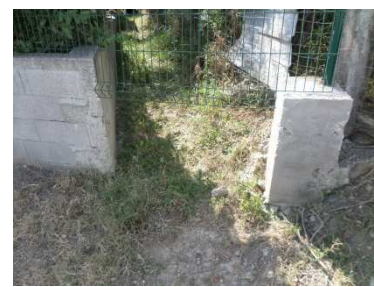
De plus, au niveau du débouché du fossé enherbé sur le chemin du Four à Chaux de Puech Rena, les fossés permettant d'évacuer les eaux pluviales sont quasiment absents. Cela entraîne **l'inondation du chemin et des terrains alentours** (le terrain de M. VERGOZ sur lequel pâture des chevaux ainsi que le poulailler sont régulièrement inondés).

Les eaux ont en effet du mal à s'évacuer en direction des marais, du fait de **l'absence de fossés** et du **bouchage chronique des buses** installées par les propriétaires pour accéder à leur terrains plus en aval.

Figure 137 : Fossé enherbé longeant les habitations

Figure 138 : Fossé enherbé longeant les habitations

Figure 139 : Fossé enherbé longeant les habitations – débouché chemin du Marais

*Figure 140 : Fossé enherbé longeant les habitations – débouché chemin du Marais*

*Figure 141 : Fossé enherbé longeant les habitations – débouché chemin du Marais*

*Figure 142 : Fossé enherbé longeant les habitations – débouché chemin du Marais*

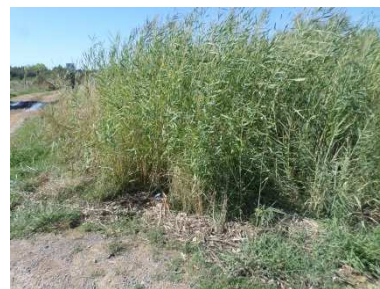
*Figure 143 : Chemin de Puech Rena inondé*

*Figure 144 : Chemin de Puech Rena inondé*

*Figure 145 : Les eaux pluviales s'évacuent difficilement vers les marais*

Enfin, il est à noter que l'absence de fossés le long du chemin du Four à Chaux du Puech Rena provoque l'inondation des terrains en bordure du chemin et la mauvaise évacuation des eaux pluviales sur ce secteur.

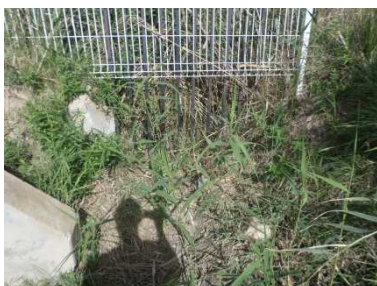
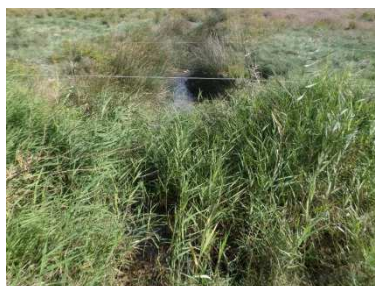
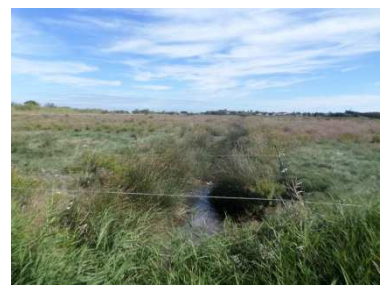
Une collecte les eaux pluviales au niveau des parking et des terrains de tennis et jeu de boules, avant de les évacuer via des drains de petits diamètres ( Ø100), vers les fossés enherbés situés au Sud et sur le chemin d'accès à l'Est. Il est à noter que ces fossés sont régulièrement entretenus. Toutefois, les fossés situés sur les terrains alentours, communiquant avec ces derniers sont quant à eux bien encombrés et présentent par ailleurs des contre pente assez marquée.

Figure 152 : Fossé non entretenu

Figure 153 : Fossé non entretenu présentant une contre pente (eau stagnante)

Figure 154 : Fossé non entretenu présentant une contre pente (eau stagnante)

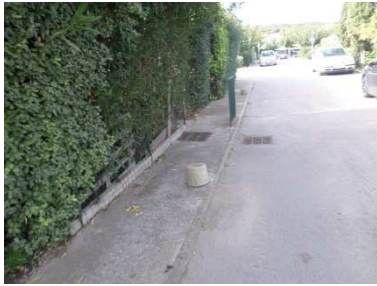
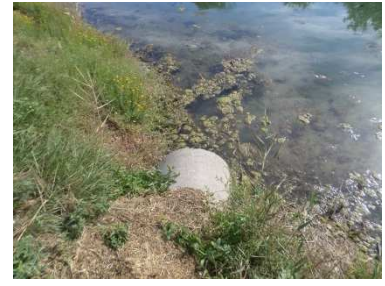
Un second réseau pluvial collecte les eaux pluviales d'une partie des voiries, avant de déboucher dans la Robine, via une buse en Ø500. D'après les informations recueillies auprès de la mairie de Vic la Gardiole et auprès du gardien, lorsque le niveau de la Robine est haut, **l'évacuation des eaux pluviales pose problème du fait de la très forte contrainte aval.**

L'eau de la Robine remonte ainsi dans le réseau pluvial, provoquant la mise en charge de celui-ci et engendrant parfois des débordements au niveau des grilles et avaloirs.

Figure 155 : Grilles pluviales pouvant se mettre en charge et déborder lors d forts événements pluvieux

Figure 156 : Buse en Ø500

Figure 157 : Débouché de la conduite pluviale dans le Robine (ouvrage O56)

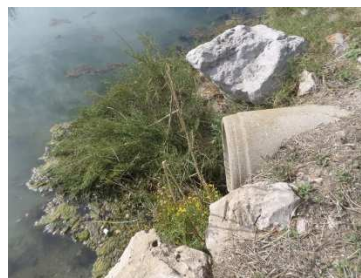
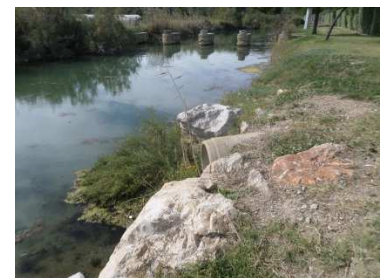
La troisième antenne collecte la majeure partie des eaux pluviales ruisselant sur les voiries au cœur de la résidence, avant de les évacuer vers le Robine, au moyen d'une buse en Ø600. Comme sur l'antenne n°2, lorsque le niveau de la Robine est haut, **l'évacuation des eaux pluviales pose problème du fait de la très forte contrainte aval**. L'eau de la Robine remonte alors dans le réseau pluvial, provoquant la mise en charge de celui-ci et engendrant parfois des débordements au niveau des grilles et avaloirs.

Figure 158 : Buse en Ø600

Figure 159 : Débouché de la buse en Ø600 dans la Robine (ouvrage O57)

Figure 160 : Débouché de la buse en Ø600 dans la Robine (ouvrage O57)

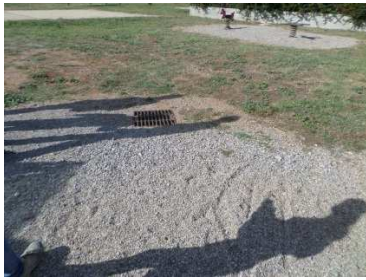
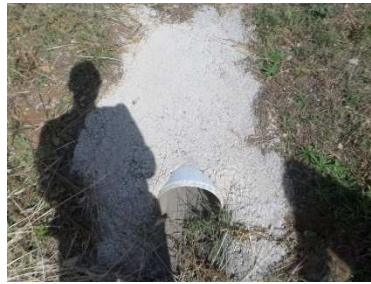
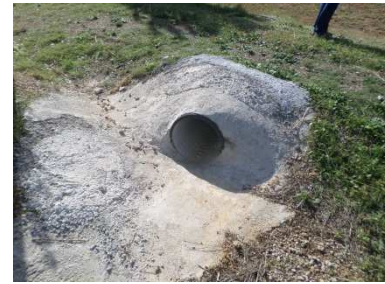
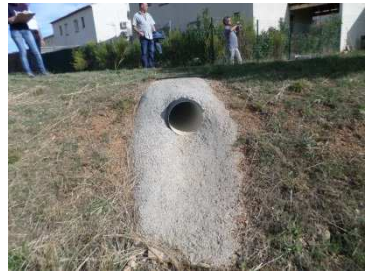
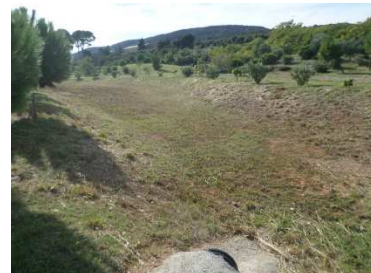
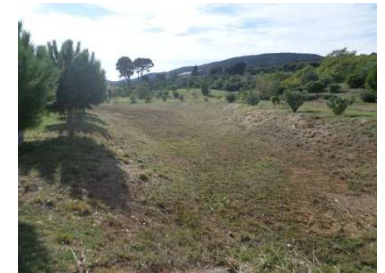
Il est à noter qu'au niveau de cet ouvrage O58, est présent le **débouché d'une buse en Ø400 mm**, en provenance du réseau pluvial interne à la résidence des Jardins de la Robine. **Une communication existe donc entre le réseau interne des Jardins de la Robine et le bassin de rétention des Fontaines.**

Ainsi, il semblerait, d'après les informations recueillies, que lorsque le réseau pluvial des Jardins de la Robine se met en charge, l'eau remonte via cette conduite, jusqu'à remplir le bassin des Fontaines, par le biais d'une des buses de sortie en Ø200 mm, qui fonctionnerait alors en « **sens inverse** ».

Figure 161 : Réseaux pluviaux orientant les eaux vers le bassin de rétention

Figure 162 : Débouché dans le bassin de rétention

Figure 163 : Débouché de la buse de collecte eaux superficielles

Figure 164 : Débouché de la buse de collecte eaux superficielles

Figure 165 : Vue du bassin depuis les buses d'entrée

Figure 166 : Vue du bassin depuis les buses d'entrée

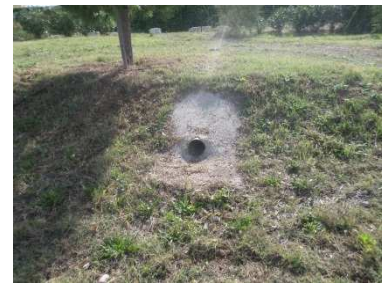
Figure 168 : Deux buses en sortie côte à côte (Ø200 mm)

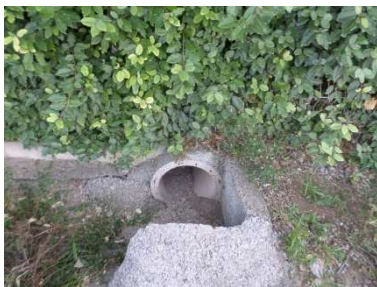
Figure 169 : Buse de sortie reliée à l'ouvrage O58

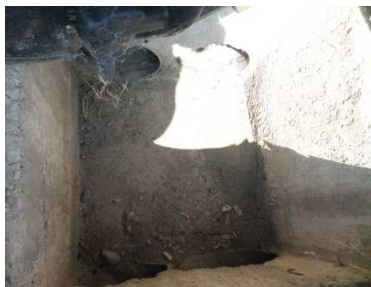
Figure 170 : Ouvrage O58 \_ débouché de la buse en provenance du réseau des Jardins de la Robine

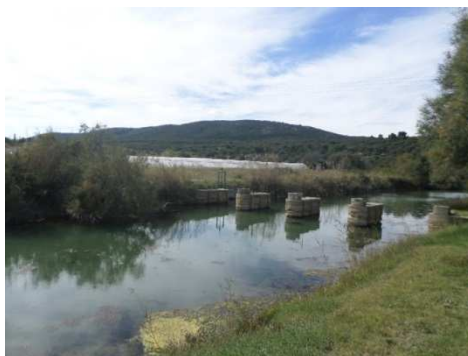
Par ailleurs, il est à noter la présence d'une vanne martelière sur la Robine, en face des résidences. Cette vanne est ouverte lorsque la Robine menace de déborder du côté des résidences. L'ouverture de cette vanne provoque l'inondation des serres et des terres cultivées sur la rive droite du ruisseau.

Figure 172 : Vanne martelière sur la Robine

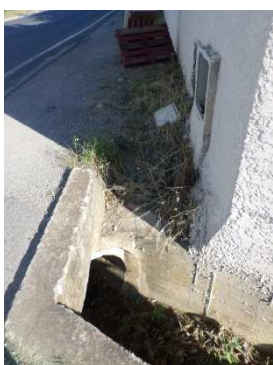
D'après les informations recueillies auprès des deux mairies, il apparaît que cette zone, en aval de la RD612, est régulièrement sujette à des inondations, avec des hauteurs d'eau pouvant atteindre 1 m sur les points bas. Sur ce secteur il a été à noter la présence d'un fossé bétonné (O51) recevant les eaux pluviales en provenance du rond-point des 4 chemins et de l'amont. Cet ouvrage débouche dans un fossé enherbé, qui reçoit en plus les eaux pluviales issues de tous les terrains situés entre la RD612 et le chemin du Régina. Plus en aval, ce fossé traverse le chemin du Régina via une buse en Ø700 (O33), qui lors de nos différents passages était toujours partiellement voire totalement obstrués par des déchets plus ou moins volumineux (sacs plastiques, bâche plastique,...). L'importance des volumes reçus, ainsi que les obstructions récurrentes des fossés et buses semblent, en première approche, être la cause des débordements sur cette portion du chemin du Régina.

Figure 173 : Débouché de la buse en Ø900 collectant les eaux du rond-point des 4 chemins (O51)

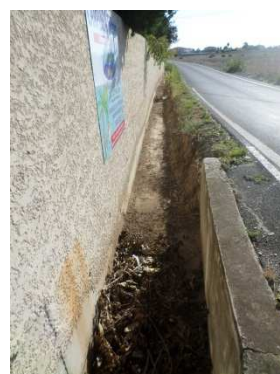
Figure 175 : Fossé bétonné puis fossé enherbé de capacité insuffisante

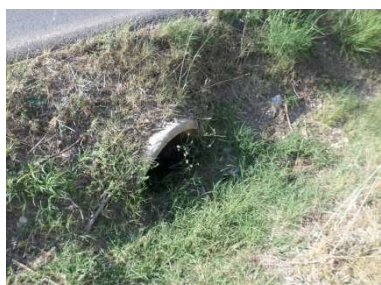
Figure 176 : Buse en Ø700 à moitié remplie de terres et herbes (O33)

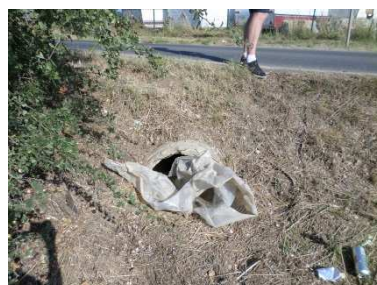
Figure 177 : Débouché de la buse en Ø700, partiellement obstruée (O33)

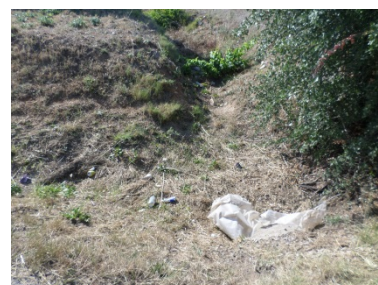
Figure 178 : Fossé enherbé au débouché de l'ouvrage O33

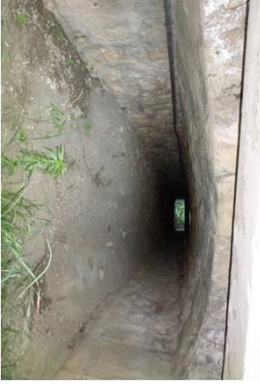
Vue de l'ouvrage (vers l'amont)

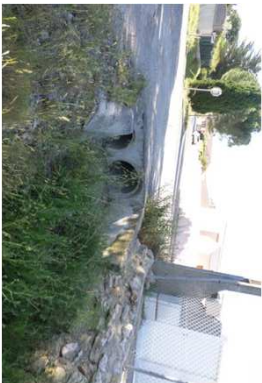
Vue de l'ouvrage (à l'amont de la route)

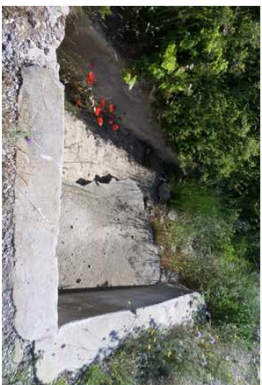
Vue de l'ouvrage (vers l'aval)

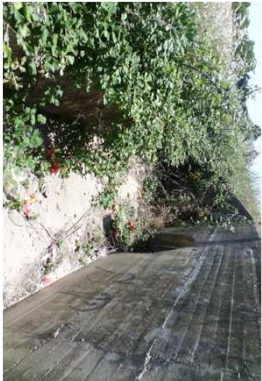
Vue de l'ouvrage (à l'aval de la route)

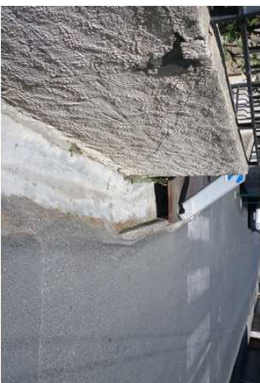
Vue de l'ouvrage (vers l'amont)

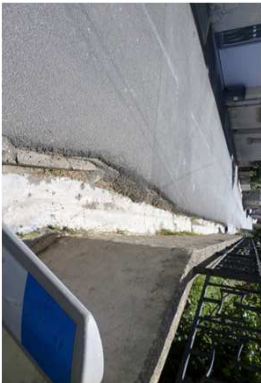
Vue de l'ouvrage (vers l'amont)

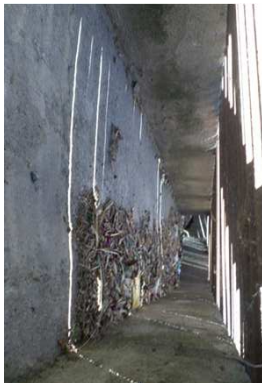
Vue de l'ouvrage (intérieur de la grille)

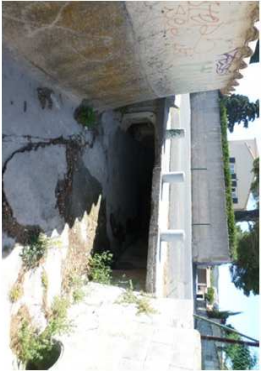
Vue de l'ouvrage (à l'amont)

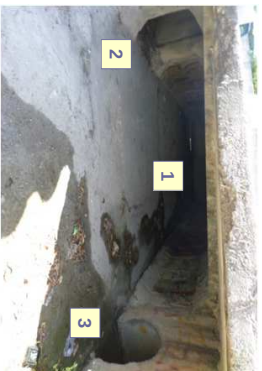
Vue de l'ouvrage (intérieur)

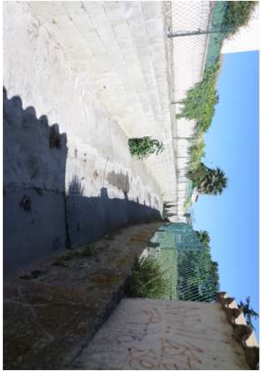
Vue de l'ouvrage (vers l'aval)

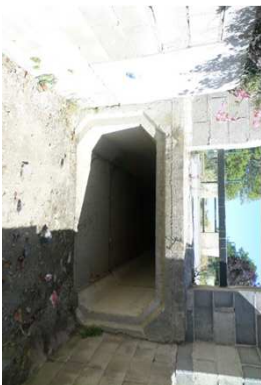
Vue de l'ouvrage (depuis l'amont)

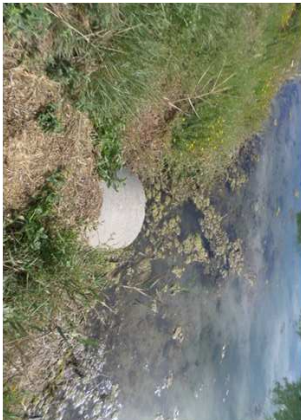
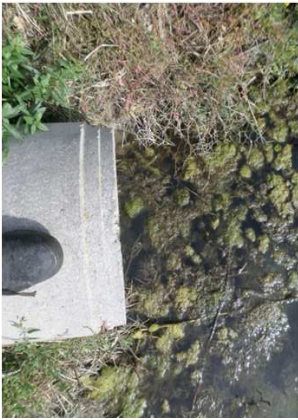
Débouché d'une buse dans la Robine
