Communes de Mireval et Vic la Gardiole

## Schémas Directeurs de Gestion des Eaux Pluviales

### Phase 1 : Etat des lieux et diagnostic patrimonial

Décembre 2015

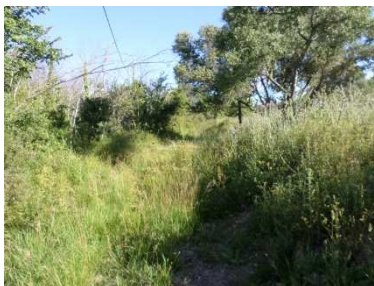
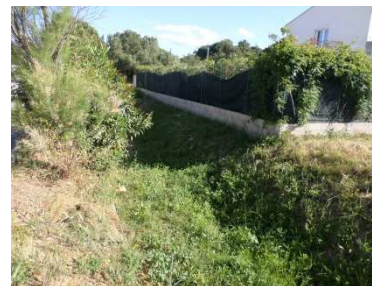
- **La Fontaine Sorbière** qui traverse l'extrémité Est de la partie urbanisée de la commune garde sur tout son cours un profil de type fossé enherbé. La valeur écologique de ce cours d'eau temporaire est faible. La commune entretient régulièrement ce ruisseau (débroussaillage manuel).

Figure 24 : La Font Sorbière, en aval de la RD612

Figure 25 : La Font Sorbière au niveau du la rue des oliviers

Figure 26 : Traversée du chemin de Recouly

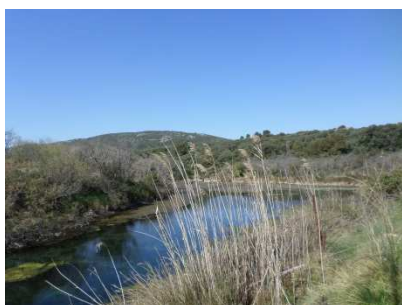
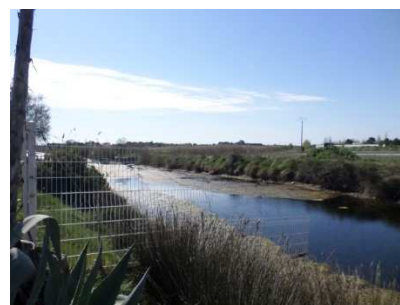
Il est à noter que selon les conditions météorologiques, il peut se produire des remontées d'eau salée dans la Robine au niveau de l'exutoire mais également jusqu'à la source (barrage anti-sel non fonctionnel).

Au niveau de l'exutoire, on peut noter par ailleurs une tendance du ruisseau au comblement et à l'eutrophisation.

Figure 30 : La robine au niveau de la résurgence

Figure 31 : La Robine en aval de la résidence Les Jardins de la Robine

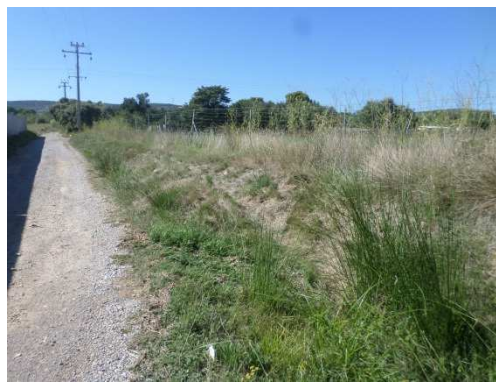
Figure 59 : La Font Sorbière

La faible capacité du ruisseau n'a pas permis de contenir les eaux de ruissellement. Les ruissellements se sont fait directement sur le chemin.

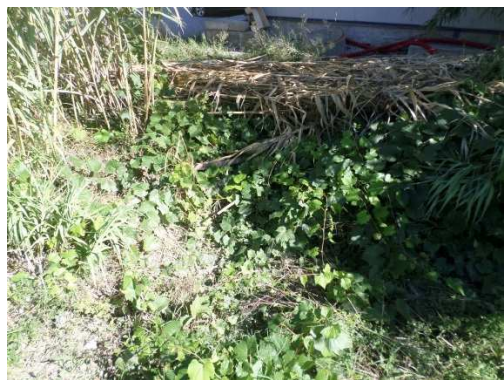
Figure 60 : La Canabière, derrière la caserne des pompiers

Le tracé du cours d'eau présente un angle droit. Une partie des eaux a buté sur les berges et a débordé

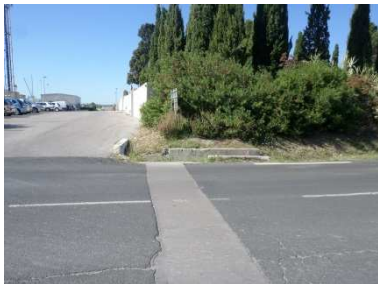
Figure 97 : Ouvrage O42

- Une seconde buse, au niveau de l'ouvrage O42, elle aussi partiellement bouchée en amont et en aval de la traversée de la RD114E3.

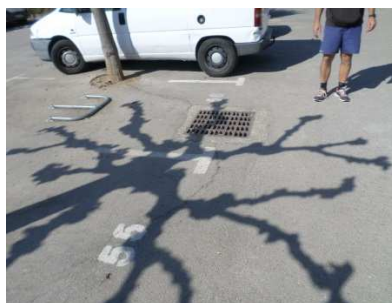
Il est à noter que le réseau pluvial implanté sur la partie Nord de la résidence est bien **obstrué**. En particulier, **le réseau est totalement bouché au niveau de la grille de tête**. Cela entraîne des problèmes d'évacuation des eaux et l'inondation du parking.

Figure 116 : Grille au niveau de la tête du réseau, sur le parking Nord

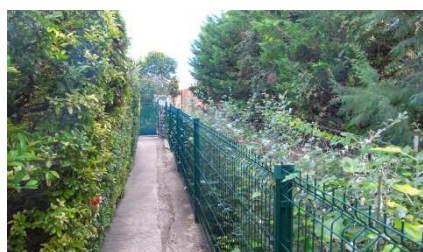
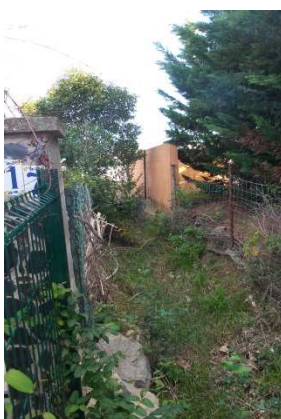
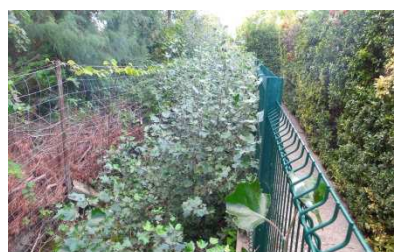
Par ailleurs, il est à noter que la première section du fossé, juste en aval de la clôture, est assez encombrée, ce qui limite également la bonne évacuation des eaux au niveau de l'ouvrage O40.

Figure 134 : Fossé, juste en aval de l'O40

Figure 135 : Fossé, juste en aval de l'O40

Figure 136 : Fossé, juste en aval de l'O40

D'après les informations recueillies auprès de M. VERGOZ, au niveau de ce fossé, les eaux pluviales ont tendance à **s'infiltrer sous les maisons**, ce qui peut à terme s'avérer problématique.

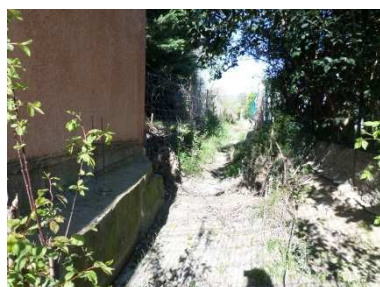
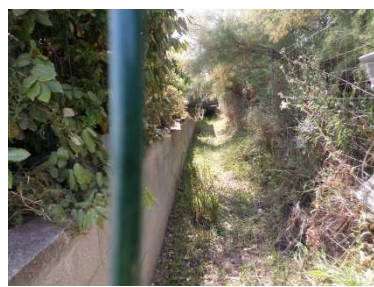
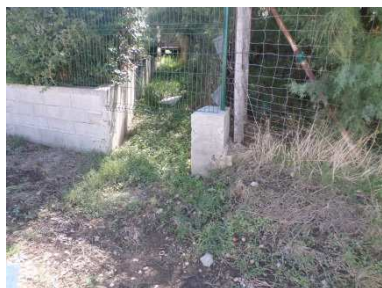
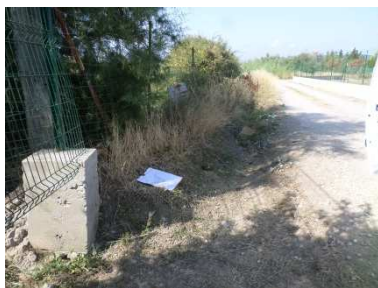
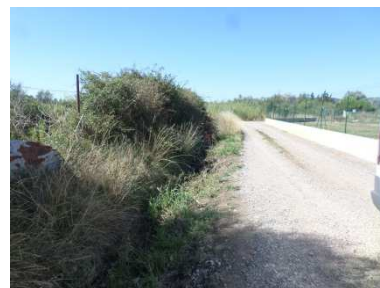
De plus, au niveau du débouché du fossé enherbé sur le chemin du Four à Chaux de Puech Rena, les fossés permettant d'évacuer les eaux pluviales sont quasiment absents. Cela entraîne **l'inondation du chemin et des terrains alentours** (le terrain de M. VERGOZ sur lequel pâture des chevaux ainsi que le poulailler sont régulièrement inondés).

Les eaux ont en effet du mal à s'évacuer en direction des marais, du fait de **l'absence de fossés** et du **bouchage chronique des buses** installées par les propriétaires pour accéder à leur terrains plus en aval.

Figure 137 : Fossé enherbé longeant les habitations

Figure 138 : Fossé enherbé longeant les habitations

Figure 139 : Fossé enherbé longeant les habitations – débouché chemin du Marais

*Figure 140 : Fossé enherbé longeant les habitations – débouché chemin du Marais*

*Figure 141 : Fossé enherbé longeant les habitations – débouché chemin du Marais*

*Figure 142 : Fossé enherbé longeant les habitations – débouché chemin du Marais*

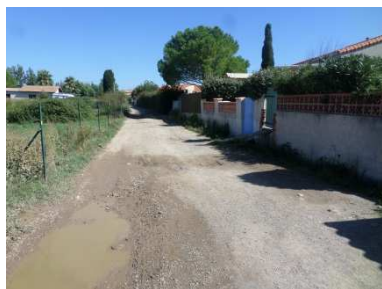
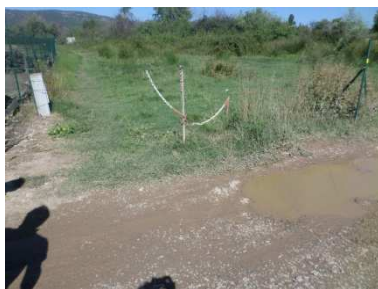
*Figure 143 : Chemin de Puech Rena inondé*

*Figure 144 : Chemin de Puech Rena inondé*

*Figure 145 : Les eaux pluviales s'évacuent difficilement vers les marais*

Enfin, il est à noter que l'absence de fossés le long du chemin du Four à Chaux du Puech Rena provoque l'inondation des terrains en bordure du chemin et la mauvaise évacuation des eaux pluviales sur ce secteur.

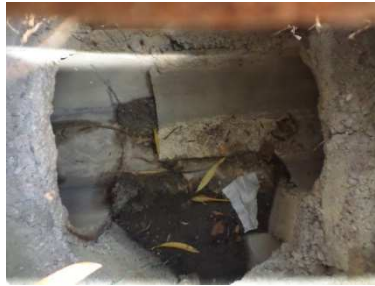
Un second réseau pluvial collecte les eaux pluviales d'une partie des voiries, avant de déboucher dans la Robine, via une buse en Ø500. D'après les informations recueillies auprès de la mairie de Vic la Gardiole et auprès du gardien, lorsque le niveau de la Robine est haut, **l'évacuation des eaux pluviales pose problème du fait de la très forte contrainte aval.**

L'eau de la Robine remonte ainsi dans le réseau pluvial, provoquant la mise en charge de celui-ci et engendrant parfois des débordements au niveau des grilles et avaloirs.

Figure 155 : Grilles pluviales pouvant se mettre en charge et déborder lors d forts événements pluvieux

Figure 156 : Buse en Ø500

Figure 157 : Débouché de la conduite pluviale dans le Robine (ouvrage O56)

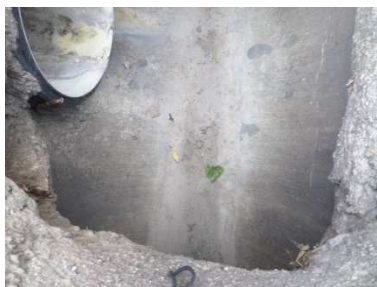
La troisième antenne collecte la majeure partie des eaux pluviales ruisselant sur les voiries au cœur de la résidence, avant de les évacuer vers le Robine, au moyen d'une buse en Ø600. Comme sur l'antenne n°2, lorsque le niveau de la Robine est haut, **l'évacuation des eaux pluviales pose problème du fait de la très forte contrainte aval**. L'eau de la Robine remonte alors dans le réseau pluvial, provoquant la mise en charge de celui-ci et engendrant parfois des débordements au niveau des grilles et avaloirs.

Figure 158 : Buse en Ø600

Figure 159 : Débouché de la buse en Ø600 dans la Robine (ouvrage O57)

Figure 160 : Débouché de la buse en Ø600 dans la Robine (ouvrage O57)

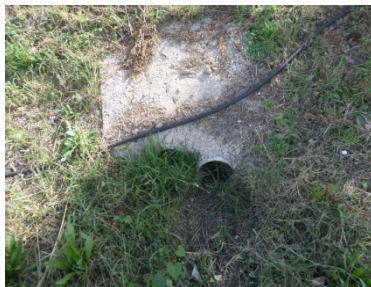
Figure 167 : Vue de la sortie du bassin de rétention

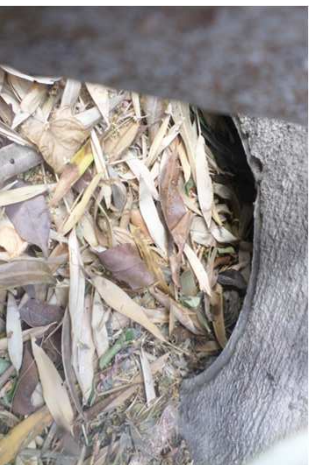
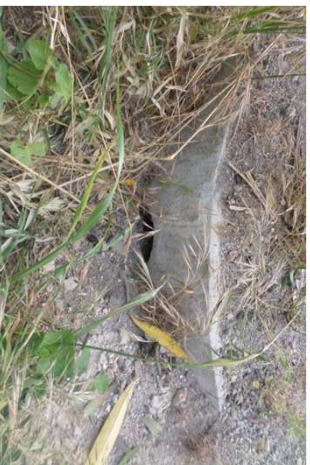
| Infiltration par virole | | Infiltration par couronne | | Dépôts | feuille |

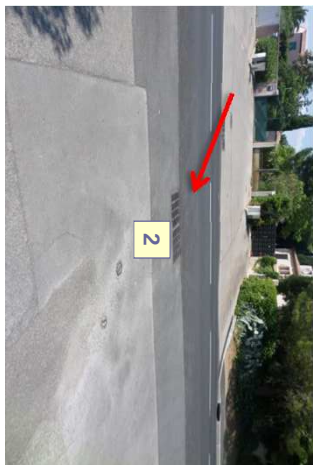
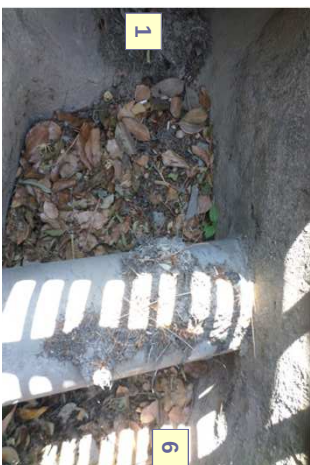
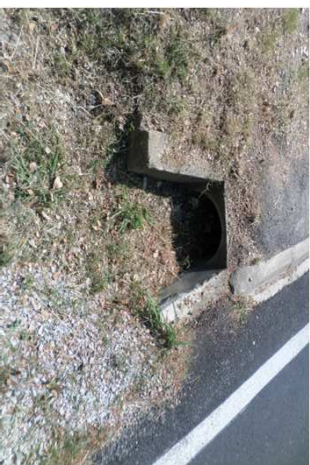
| Infiltration par virole | | Infiltration par couronne | | Dépôts | feuille |

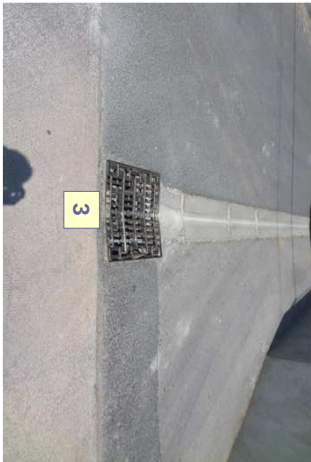
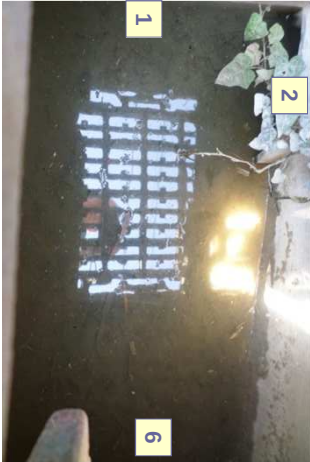
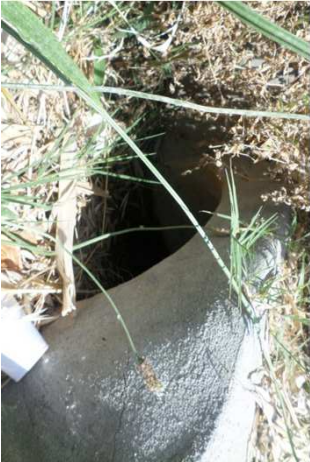
| Infiltration par virole | | Infiltration par couronne | | Dépôts | eau stagnante |

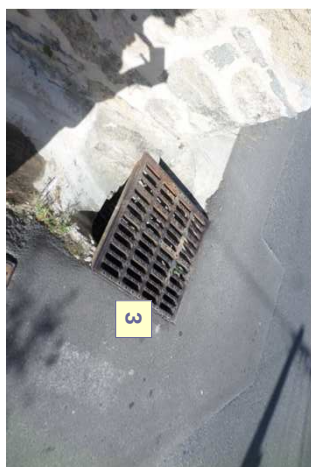
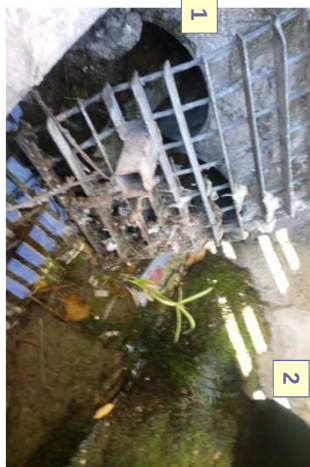
| Infiltration par virole | | Infiltration par couronne | | Dépôts | feuilles |

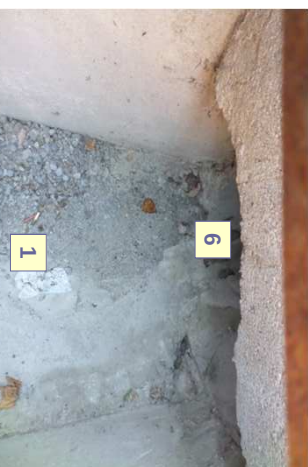
| Infiltration par virole | | Infiltration par couronne | | Dépôts | |

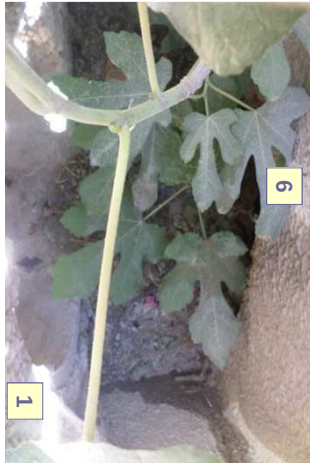
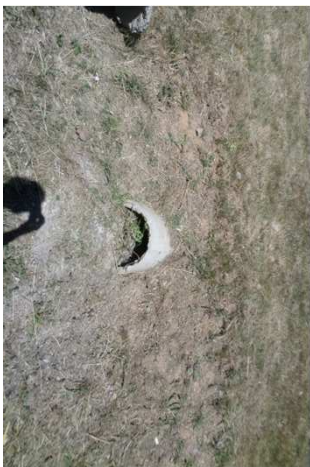
| Infiltration par virole | | Infiltration par couronne | | Dépôts | feuilles |

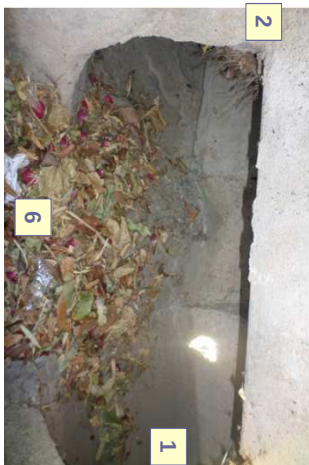
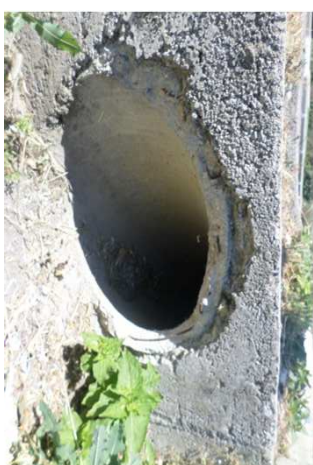
| Infiltration par virole | | Infiltration par couronne | | Dépôts | feuilles |

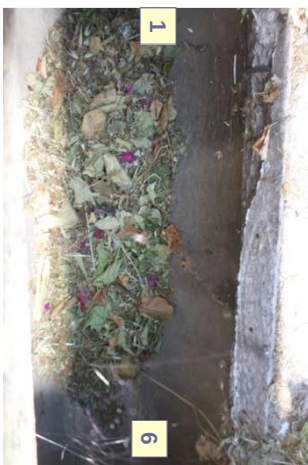
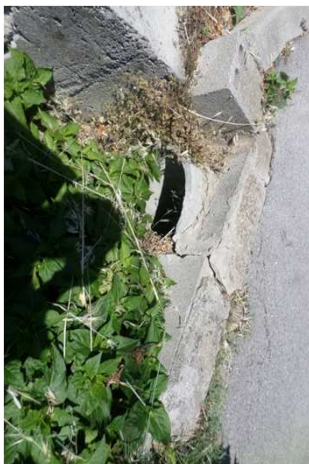
| Infiltration par virole | | Infiltration par couronne | | Dépôts | feuilles |

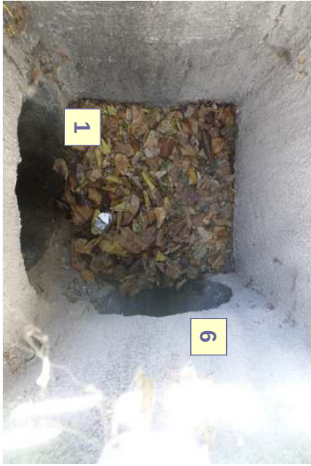
| Infiltration par virole | | Infiltration par couronne | | Dépôts | feuilles au fond |

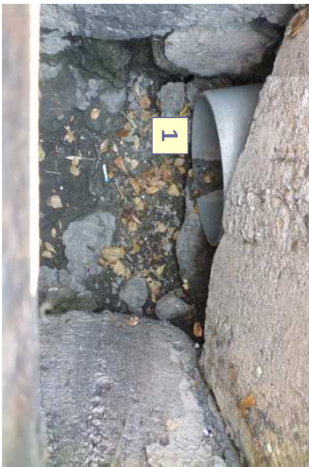
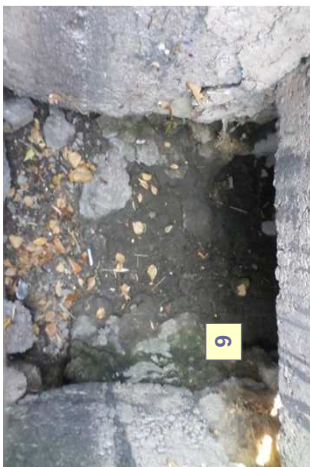
| Infiltration par virole | | Infiltration par couronne | | Dépôts | feuille |

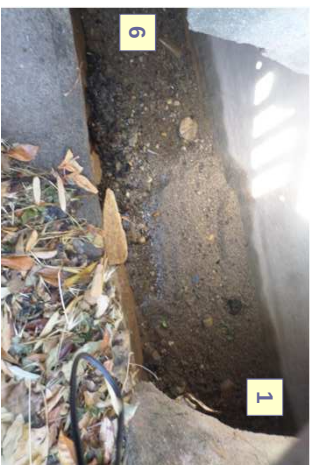
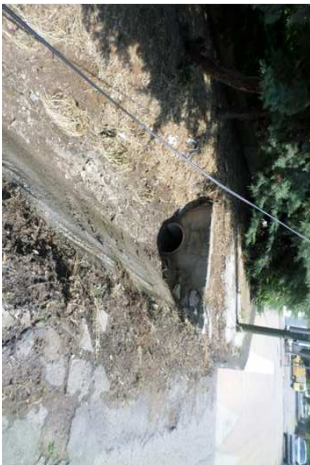
| Infiltration par virole | | Infiltration par couenne | | Dépôts | quelques feuilles |

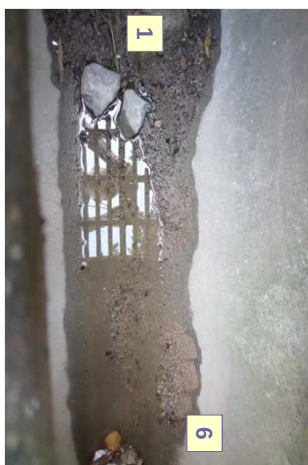
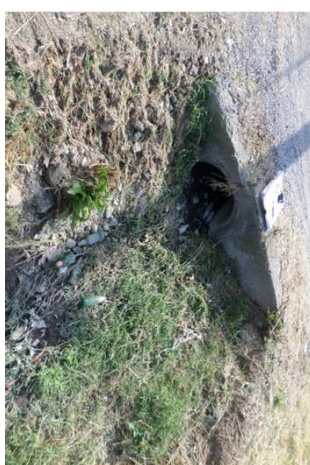
| Défauts regards | | | | |
|---|--|---|---|---|
| Infiltration par virole | | Infiltration par couronne | x | Dépôts |

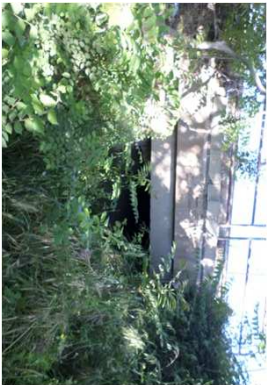
Vue de l'ouvrage (à l'aval de la route)

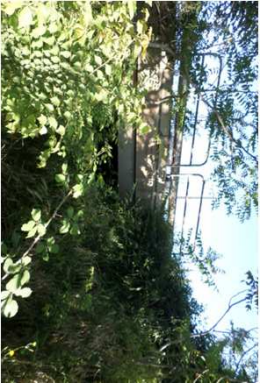
Vue de l'ouvrage (depuis l'aval)

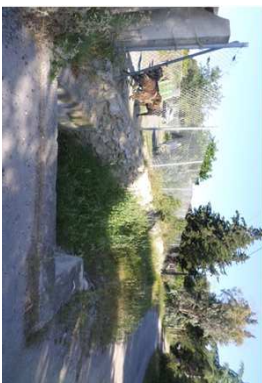
Vue de l'ouvrage (vers l'amont)

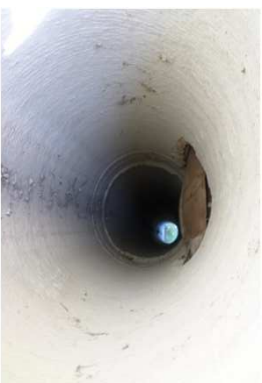
Vue de l'intérieur

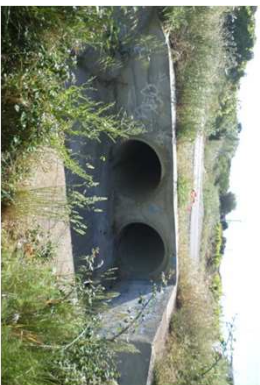
Vue de l'ouvrage (à l'amont de la route)

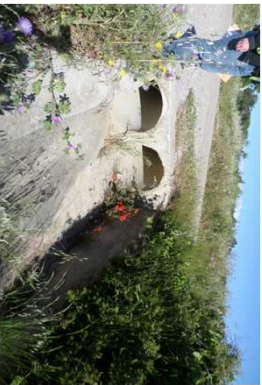
Vue de l'ouvrage (en aval)

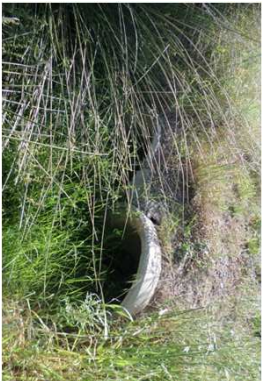
Vue de l'ouvrage (à l'amont de la route)

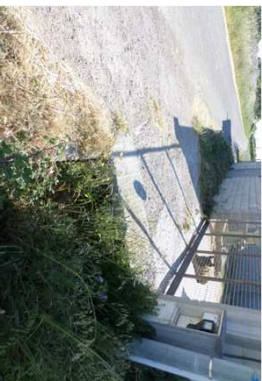
Vue de l'ouvrage (à l'aval de la route)

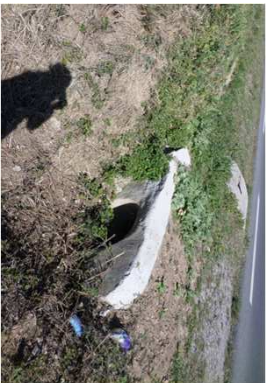
Vue de l'ouvrage (à l'aval de la route)

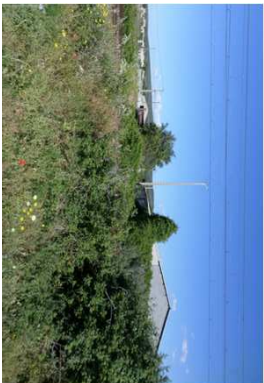
Vue de l'ouvrage (vers l'amont)

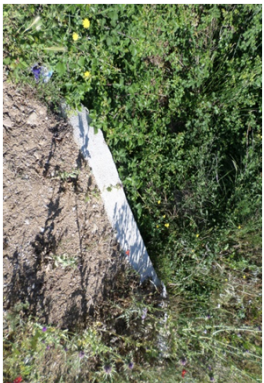
Vue de l'ouvrage (vers l'aval)

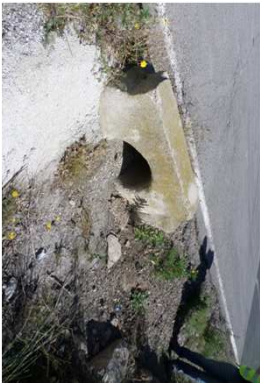
Vue de l'ouvrage (à l'aval de la route)

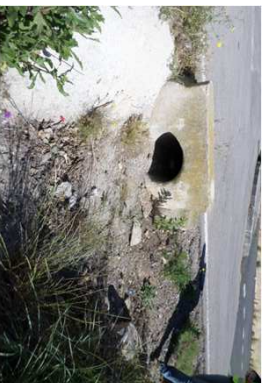
Vue de l'ouvrage (à l'aval de la route)

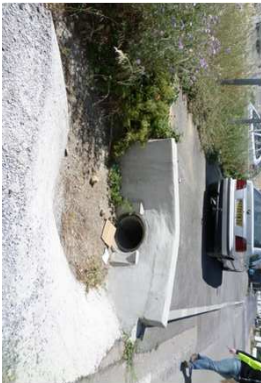
Vue de l'ouvrage

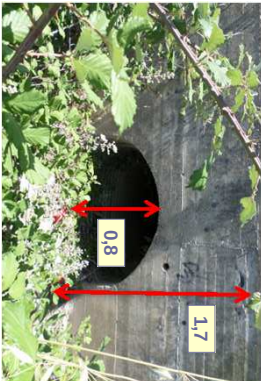
Vue de l'ouvrage (depuis l'aval)

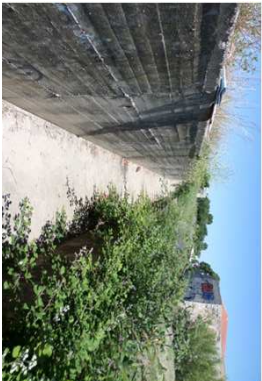
Vue de l'ouvrage (vers l'aval)

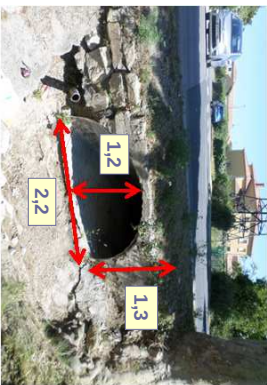
Vue de l'ouvrage (à l'amont de la route)

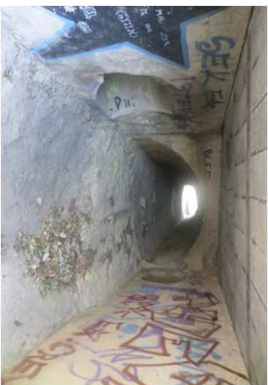
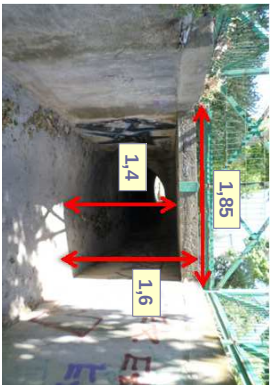
Vue de l'ouvrage (vers l'amont)

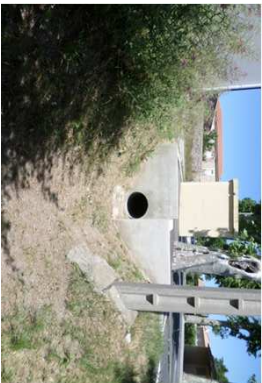
Vue de l'ouvrage (depuis l'aval)

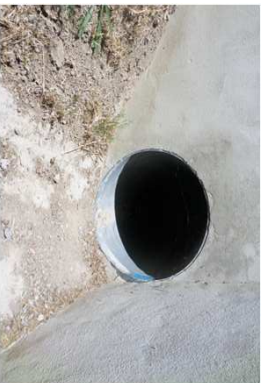
Vue de l'ouvrage (vers l'amont)

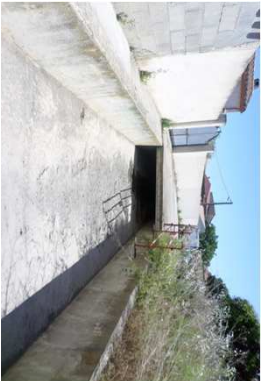
Vue de l'ouvrage (depuis l'amont)

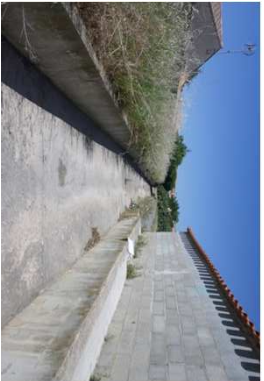
Vue de l'ouvrage (vers l'amont)

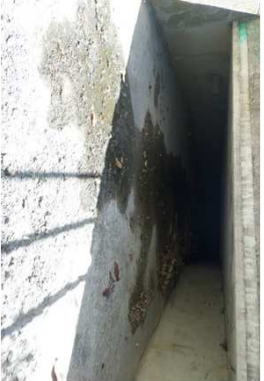
Vue de l'ouvrage (vers l'aval)

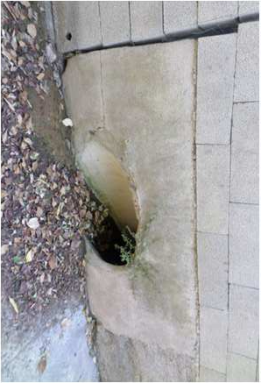
Vue de l'ouvrage (depuis l'aval)

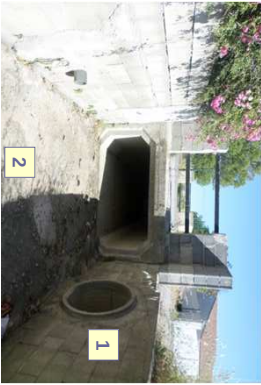
Vue de l'ouvrage (depuis l'amont)

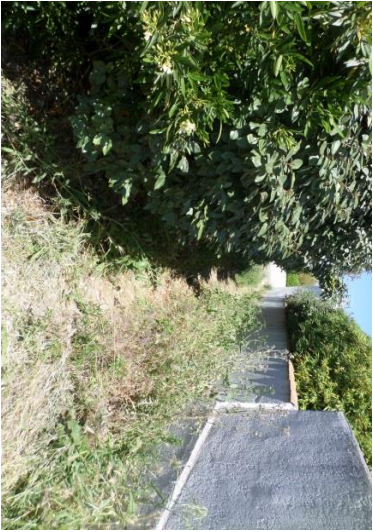
Arrivée 2 - fossé

Une vue d'un fossé en béton qui se jette dans le bassin de rétention, bordé par des hautes herbes et des arbres.

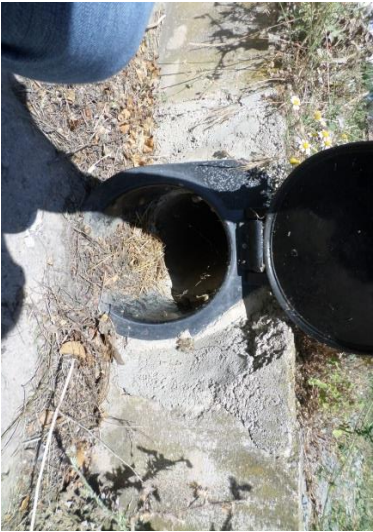
Exutoire

Une vue d'un exutoire en béton avec un couvercle noir ouvert, montrant l'intérieur du bassin et des débris accumulés.

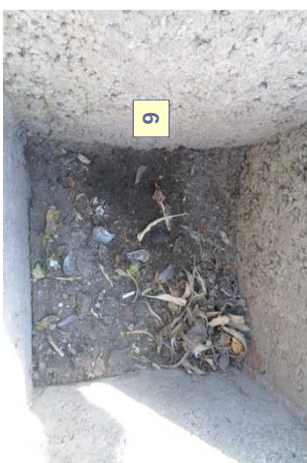
Vue du regard

| Infiltration par virole | | Infiltration par couronne | | Dépôts | x |

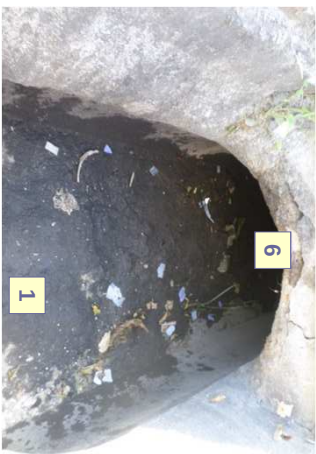
Vue du regard

| Infiltration par virole | | Infiltration par couronne | | Dépôts | x |

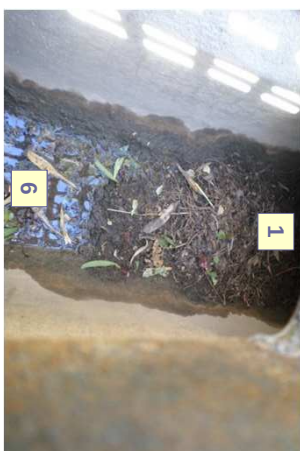
Vue du regard

| Infiltration par virole | | Infiltration par couronne | | Dépôts | x |

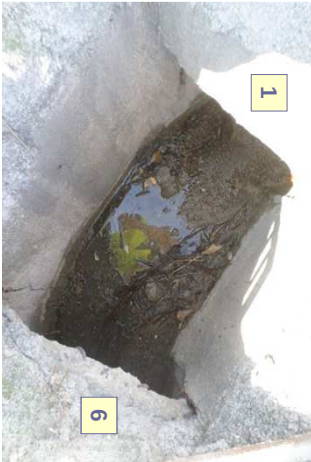
Vue du regard

| Infiltration par virole | | Infiltration par couronne | | Dépôts | x |

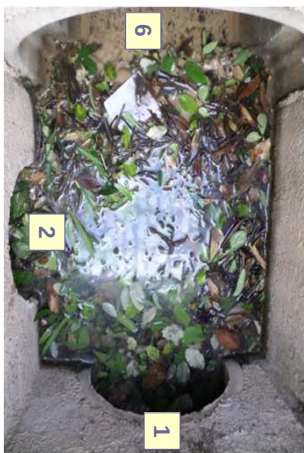
#### Vue du regard

| Infiltration par virole | | Infiltration par couronne | | Dépôts | x |

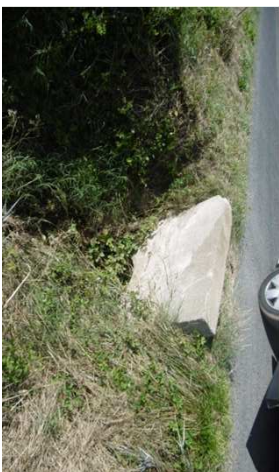
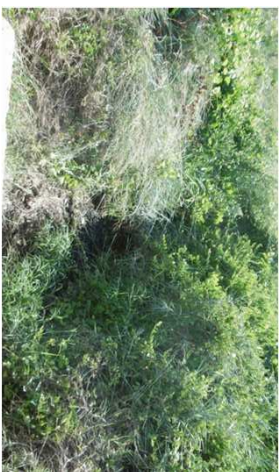
Vue de l'exutoire - O49

| Infiltration par virole | | Infiltration par couronne | | Dépôts | x |

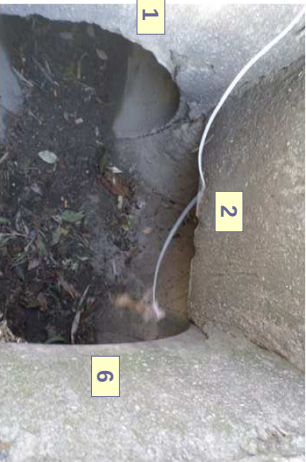
Vue du regard

| Infiltration par virole | | Infiltration par couronne | | Dépôts | x |

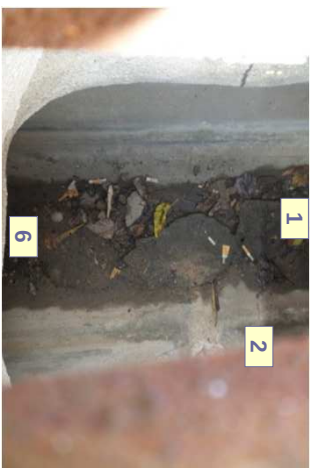
Vue du regard

| Infiltration par virole | | Infiltration par couronne | | Dépôts | x |

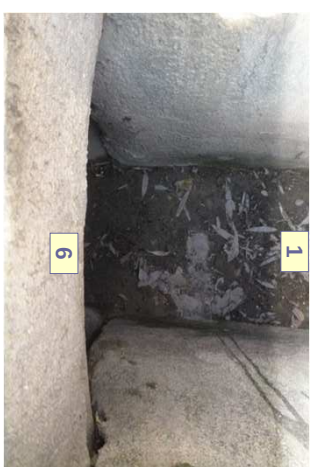
Vue du regard

| Infiltration par virole | | Infiltration par couronne | | Dépôts | x |

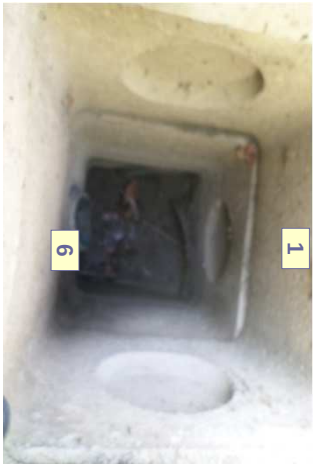
Vue du regard

| Infiltration par virole | | Infiltration par couronne | | Dépôts | x |

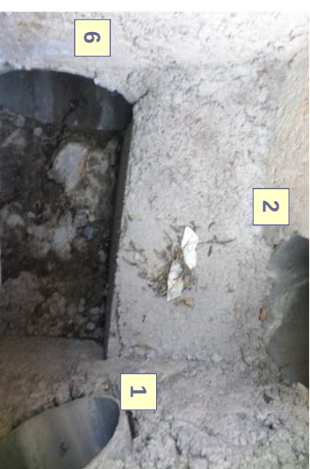
| Infiltration par virole | | Infiltration par couronne | | Dépôts | x |

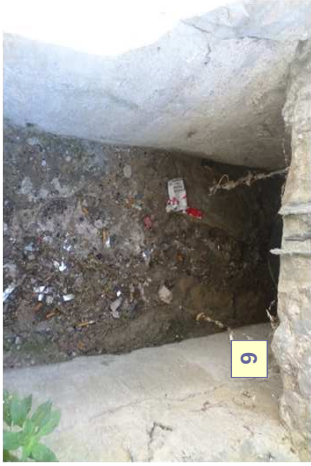
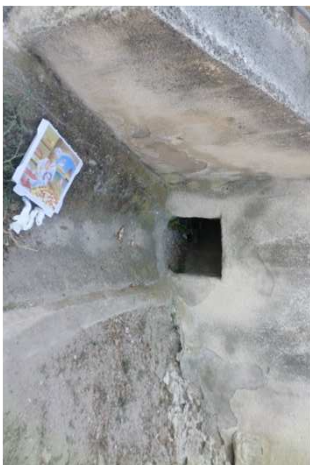
| Infiltration par virole | | Infiltration par couronne | | Dépôts | déchets ménagers |

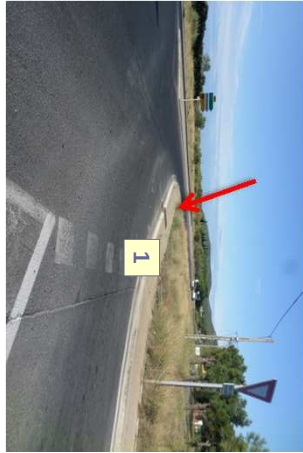
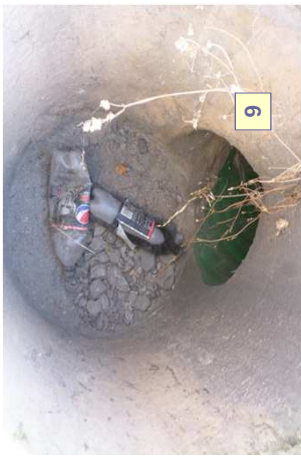
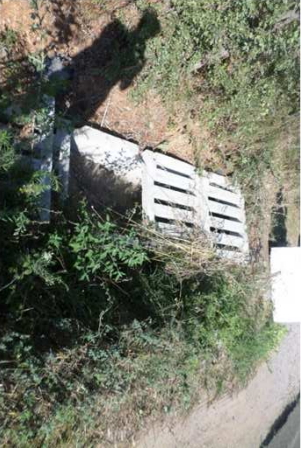
| Infiltration par virole | | Infiltration par couronne | | Dépôts | Déchet ménager |

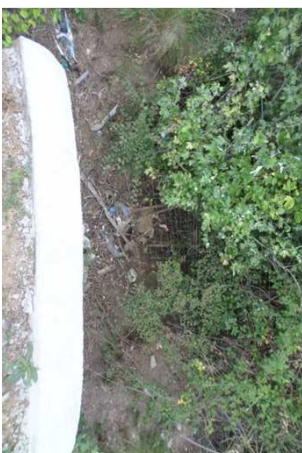
Vue de l'exutoire

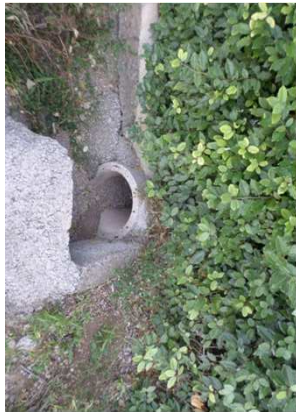
**Débouché d'une buse**
